HF Riisvangen & Grænsen

Afvandingsforhold og løsningsforslag

29.10.2020

EnviDan A/S
Asbjørn Poulsen
E-mail: skn@envidan.dk
Direkte tlf.: 53572400
Projekt navn: HF Riisvangen og Grænsen
Projektnr.:
Kvalitetssikring: Sten Kisum Nielsen
Side 1 af 9

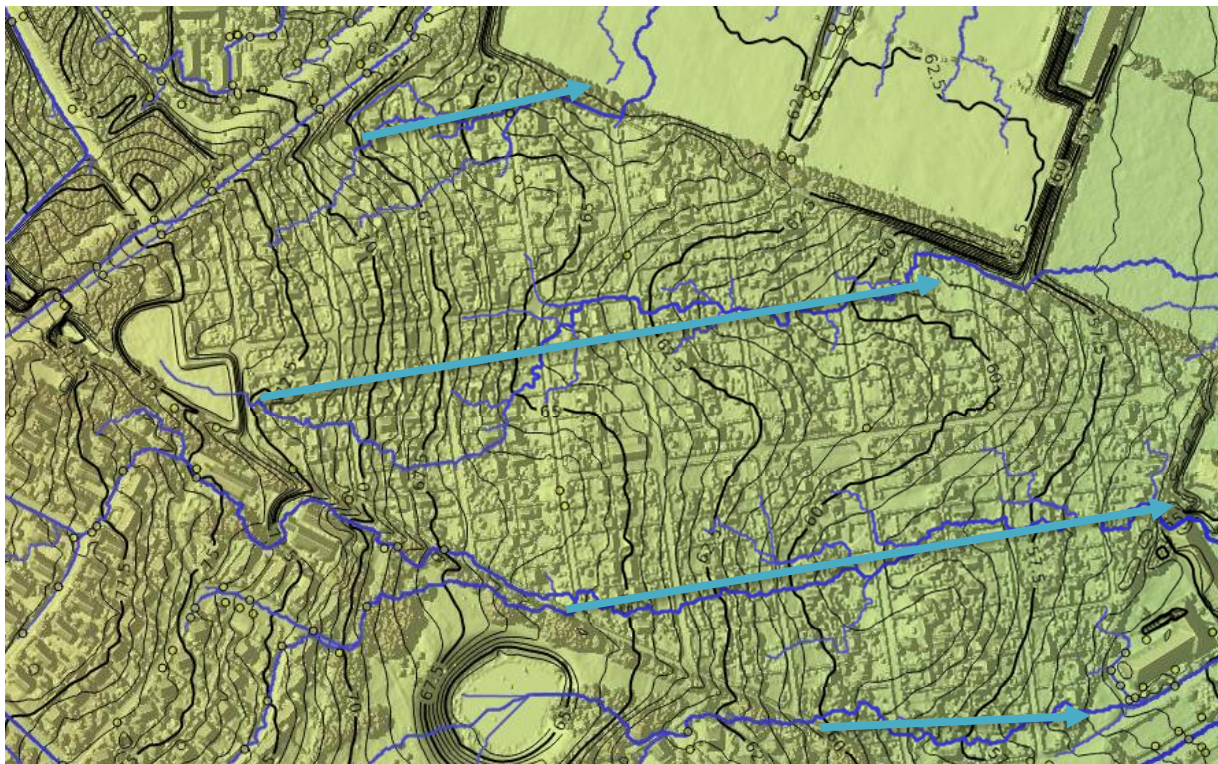
Figur 2 - Højdemodel med strømningsveje over haveforeningerne. De fire pile markerer lavninger i terrænet, hvor dræne hovedsageligt er placeret.

Terrænet ved haveforeningerne falder fra vest mod øst og er ud fra et afvandingsperspektiv opdelt i fire lavninger, som vist på figur 2.

Det eksisterende drænsystem er hovedsageligt beliggende i de fire lavninger i terrænet, med lokale afstikkere. Drænsystemet stammer sandsynligvis tilbage fra haveforeningens begyndelse og måske endda før, hvor det har fungeret som markdræn da jorden var udlagt som landbrugsareal.

Havelodder hvor der opleves problemer med afvandingen, befinder sig alle i de fire lavninger beskrevet på figur 2. Havelodderne er indtegnet på bilag 1.
